## **ZIMBABWE**

### **Évaluation quantitative des destructions Images satellites des expulsions forcées**

**Index AI : AFR 46/014/2006  
SF 06\_COO\_348**

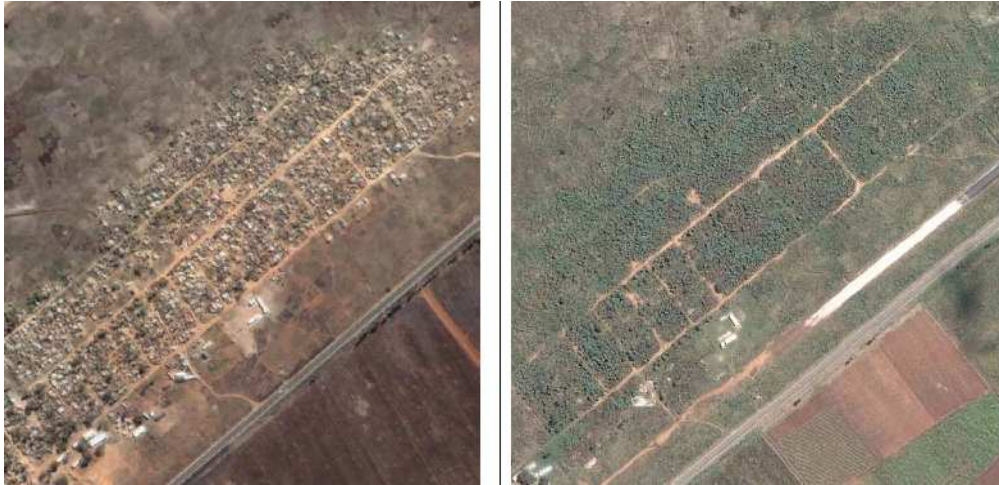
**Figure 1 : Porta Farm avant et après l'Opération *Murambatsvina***

Deux images du satellite QuickBird ont été obtenues. Elles montrent la zone de Porta Farm. Il y a notamment une image « d'avant » datant du 22 juin 2002 et une photographie « d'après » prise le 6 avril 2006 (voir figure 1)<sup>6</sup>. L'image satellite montre clairement Porta Farm en 2002 comme une localité dynamique, alors que seules quelques-unes des routes et de la végétation demeurent en 2006.

Imagerie satellite haute définition de la localité de Porta Farm au Zimbabwe. On peut observer plus de 850 structures sur l'image « d'avant » (gauche), qui sont pratiquement toutes absentes de l'image « d'après » (droite). Veuillez noter que la différence significative de couleur entre les deux images est due aux différences de saisons, la première image ayant été prise à la saison sèche, tandis que la seconde a été prise à la saison des pluies. Images © COPYRIGHT 2006 DigitalGlobe, Inc., TOUS DROITS RESERVES.

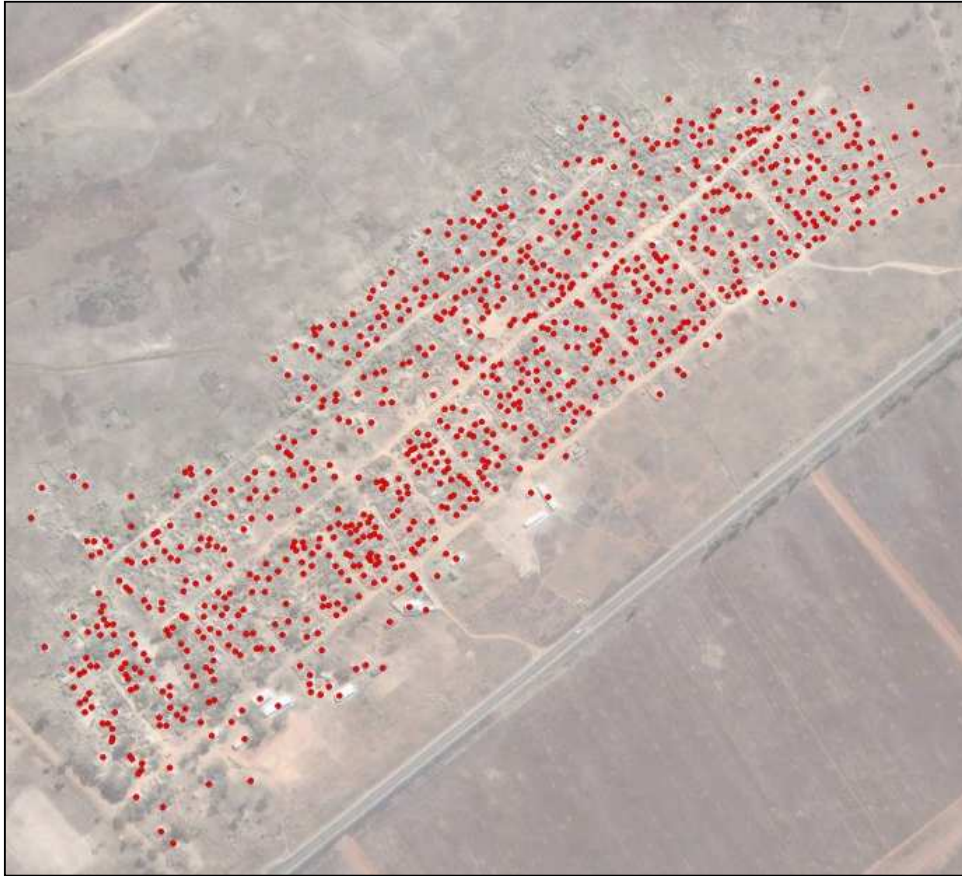
**Figure 2 : Décompte des structures de Porta Farm**

L'analyse visuelle de l'image de 2002 a été réalisée en vue de déterminer le nombre approximatif de structures ayant disparu entre 2002 et 2006. Plus précisément, l'image de 2002 a été chargée dans ArcView GIS et toutes les structures visibles ont été comptées (voir figure 2). On en dénombre 870 au total. La plupart d'entre elles n'apparaissent pas sur l'image « d'après ». A partir de l'analyse des images, on constate que plus de 870 structures ont apparemment disparu au cours de l'Opération *Murambatsvina*.

La localité et de ses structures ont également été mesurées, révélant que l'axe le plus long de Porta Farm mesurait 1017 mètres et le plus court 257 mètres. La taille des structures elles-mêmes varie de manière assez importante, les petites structures mesurant quatre mètres et les plus grandes pouvant mesurer plus de quarante mètres carré.

La localité de Porta Farm avec les points centraux des structures détruites.  
Images © COPYRIGHT 2006 DigitalGlobe, Inc., TOUS DROITS RESERVES.

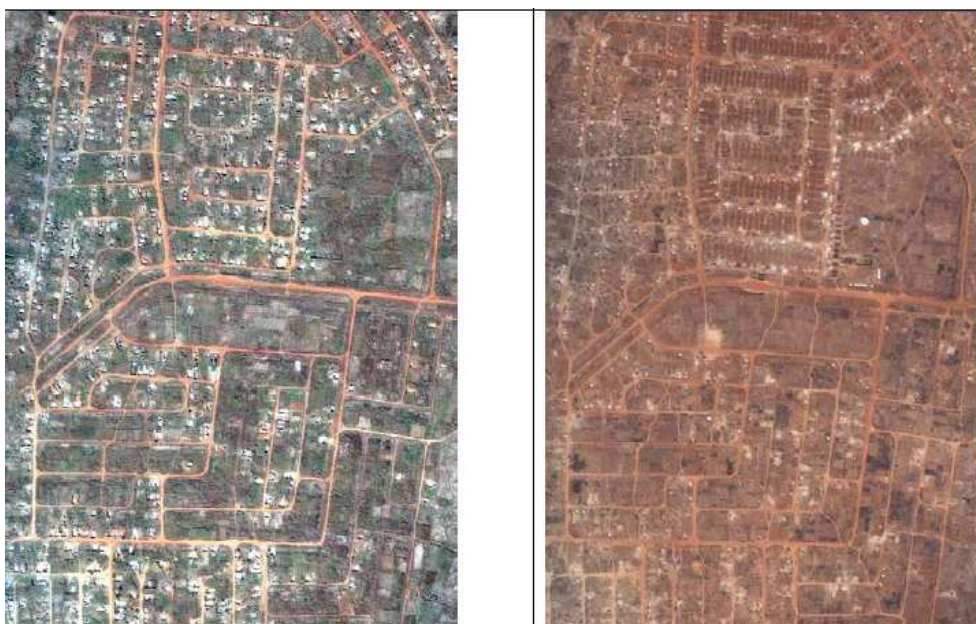
**Figure 3 : Hatcliffe Extension New Stands avant et après l'Opération *Murambatsvina***

Quatre images de QuickBird ont été obtenues<sup>7</sup>. La première série d'images (figure 3) montre une image « d'avant » datant du 14 mai 2004 et une image « d'après » du 2 septembre 2005 de la zone d'Hatcliffe Extension connue sous le nom de Hatcliffe Extension New Stands. L'imagerie satellite montre clairement l'implantation de 2004, tandis que l'image de 2005 montre que la plupart des habitations ont disparu.

Imagerie par satellite haute résolution de la localité d'**Hatcliffe Extension New Stands** au Zimbabwe. Plus de 700 structures sont visibles sur l'image « d'avant » (gauche), dont la plupart sont absentes de l'image « d'après » (droite). Veuillez noter que la différence significative de couleur entre les deux images est due aux différences de saisons, la première image ayant été prise à la saison sèche, tandis que la seconde a été prise à la saison des pluies. Images © COPYRIGHT 2006 DigitalGlobe, Inc., TOUS DROITS RESERVES.

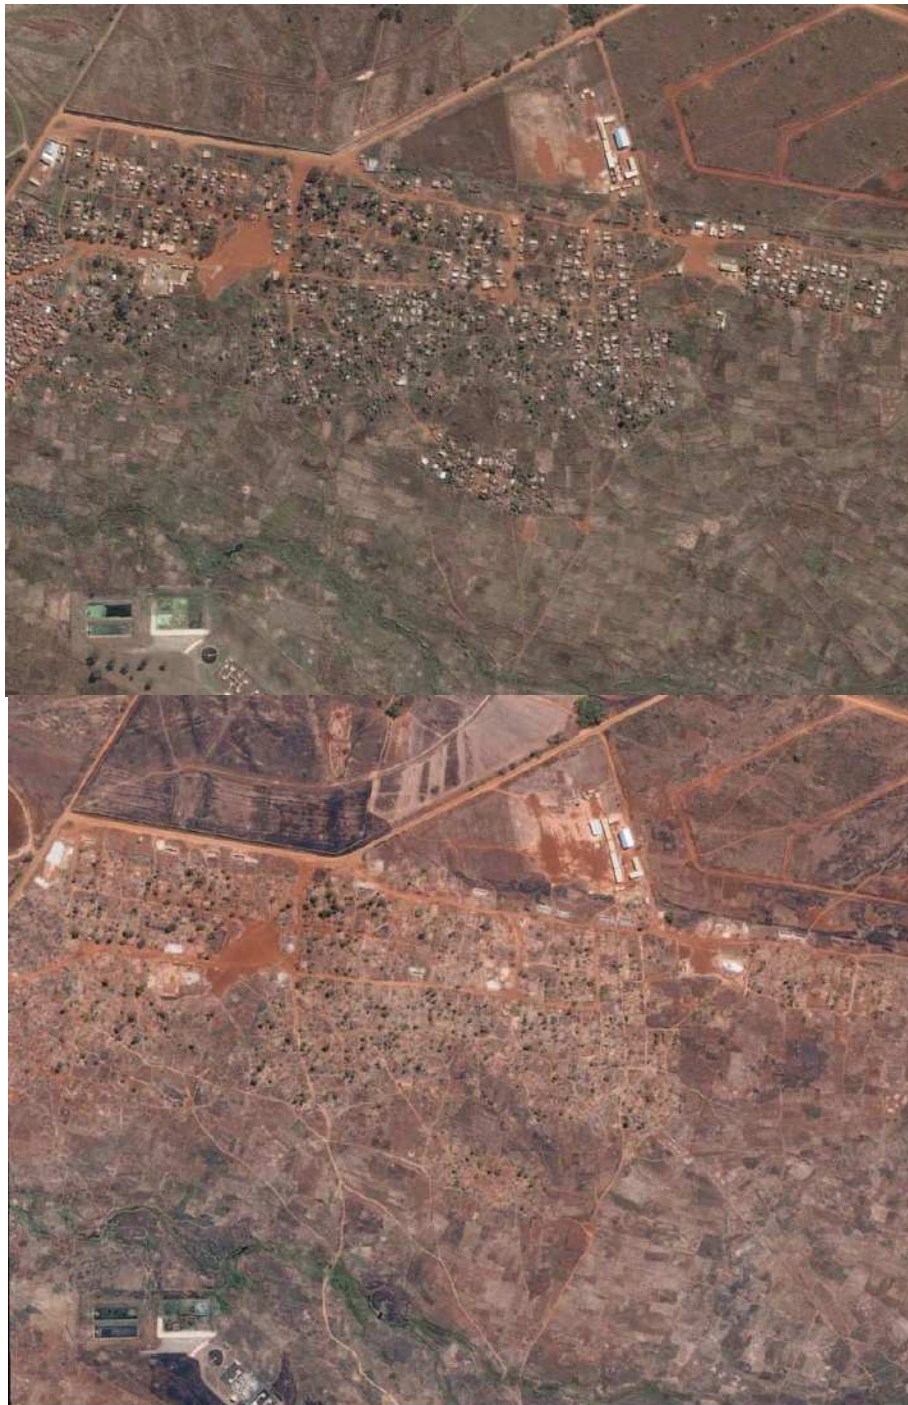
**Figures 6 and 7: Hatcliffe Extension Holding Camp avant et après l'Opération  
*Murambatsvina***

Ces images montrent une image “d'avant” datant du 14 mai 2004 et une image “d'après” du 2 septembre 2005 du camp de transit d'Hatcliffe Extension.

Comme précédemment, les images ont été analysées en vue de déterminer le nombre approximatif de structures ayant été détruites. Cette analyse a révélé qu'un total de 764 structures étaient visibles sur l'image « d'avant » d'**Hatcliffe Extension New Stands** et 875 structures visibles sur l'image « d'avant » du camp de transit d'Hatcliffe Extension, celles-ci étant absentes des images « d'après ». Par ailleurs, il est aussi possible qu'un nombre indéterminé de constructions « d'arrière-cour » aient été détruites dans la proche banlieue officielle d'Hatcliffe.

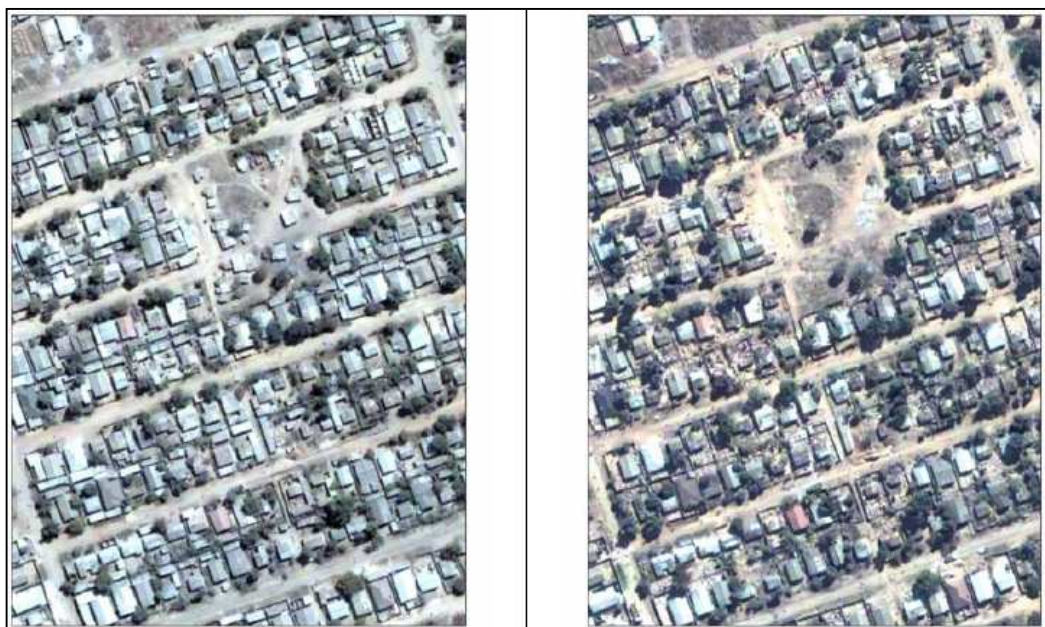
**Figure 9: Chitungwiza avant et après l'Opération *Murambatsvina***

L'analyse des images semble indiquer de très nombreuses démolitions de constructions « d'arrière-cour ». Celles-ci étaient pour l'essentiel bâties sur de petites parcelles de terrain données à bail à des locataires par les propriétaires de structures plus importantes et autorisées (voir figure 9). Des chercheurs d'Amnesty International se sont rendus dans la région de St Mary en août 2005, période à laquelle les preuves des démolitions étaient nombreuses. Pratiquement chaque maison de St Mary était entourée des décombres de briques provenant des constructions « d'arrière-cour » démolies. Dans de nombreux cas, les blocs de fondation étaient clairement visibles, et des habitants vivaient dans les jardins et les vérandas.

Sous-ensemble d'images satellites haute résolution de la ville de Chitungwiza au Zimbabwe. Des constructions d'arrière-cour sont visibles sur l'image de gauche (d'avant) et constituent les structures les plus petites découvertes à la périphérie et dans les allées de structures plus

importantes, qui sont absentes de l'image de droite (d'après). Par ailleurs, ce qui apparaissait comme étant une place de marché sur l'image « d'avant » est absent de l'image « d'après ».
